INFORME N° 053-UGR-DGP-GADMCJS-2024

ASUNTO: Informe de Riesgos (Legalización Bien Mostrenco)

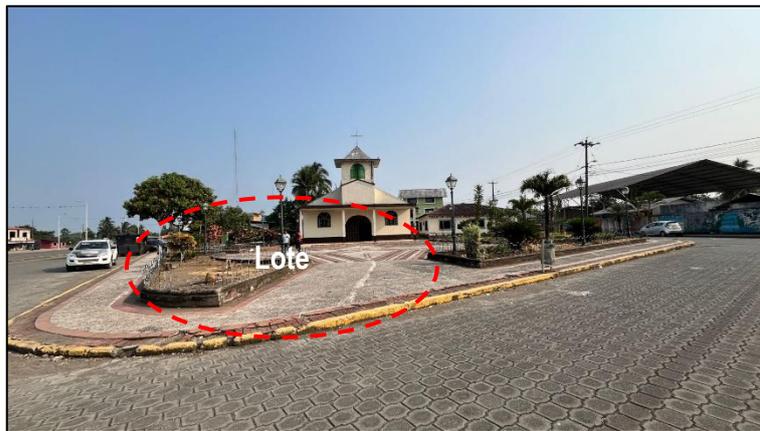
Ilustración 1. Ubicación del lote, Fuente: inspección en campo.

- En sentido norte, este y oeste se encuentra limitado por calles; y en sentido sur se encuentra limitado por otro lote.
- No se evidencia construcciones de viviendas en el lote.

- **Amenaza de Deslizamiento.** - El terreno del lote corresponde a una zona plana con pendientes de 0-5 %, lo que corresponde a nivel Bajo de susceptibilidad a deslizamientos o movimientos en masa.
- **Amenaza de Inundación.** - Muestra ser un terreno con nivel Bajo de susceptibilidad ante la amenaza de inundación por desbordamiento, debido a que el río se encuentra a 115 metros aprox. Además de acuerdo a los antecedentes no se ha producido inundación por anegamiento en el sector.
- **Amenaza de Erosión.** - En la actualidad no se observa afectaciones por Erosión al terreno.
- **Amenazas Antrópicas.** - De acuerdo a la información recopilada en sentido este del lote cruza una tubería de oleoducto, mismo que debido a la falta de información suficiente no se puede determinar el nivel de amenaza hacia el predio.

- Cumplir con la **Ordenanza del PUGS** vigente, en función a las directrices emitidas por las áreas pertinentes.
- Sacar el permiso de construcción correspondiente.
- Cumplir con las Normas Ecuatorianas de Construcción (NEC) y métodos de prevención Sismo-resistente.
- Determinar la aceleración de la infraestructura según el tipo de construcción que se establezca (Normales, Especiales o Esenciales).
