**GOBIERNO AUTÓNOMO DESCENTRALIZADO MUNICIPAL  
DEL CANTÓN LA JOYA DE LOS SACHAS**

**INFORME N° 047-UGR-DGP-GADMCJS-2024**

**ASUNTO:** Informe de Riesgos (Legalización Bien Mostrenco)

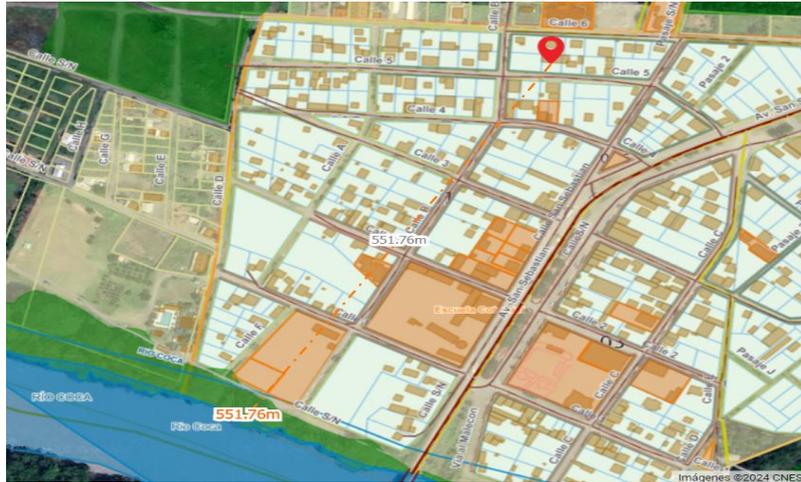
- **Amenaza de deslizamiento.** - El predio corresponde a una zona plana con pendientes de 0-5 %, lo que corresponde a nivel Bajo de susceptibilidad a deslizamientos o movimientos en masa.
- **Amenaza de Inundación.** - Muestra ser un terreno con nivel Bajo-Medio de susceptibilidad ante la amenaza de inundación. Se encuentra a 540 m aprox. del río Coca. Debido al ultimo evento este sector resultó afectado en un nivel medio por anegación.

Ilustración 1. Distancia del río Coca Hasta el lote. Fuente:  
[http://visor.gadjoyasachas.gob.ec/joya\\_sachas/](http://visor.gadjoyasachas.gob.ec/joya_sachas/)

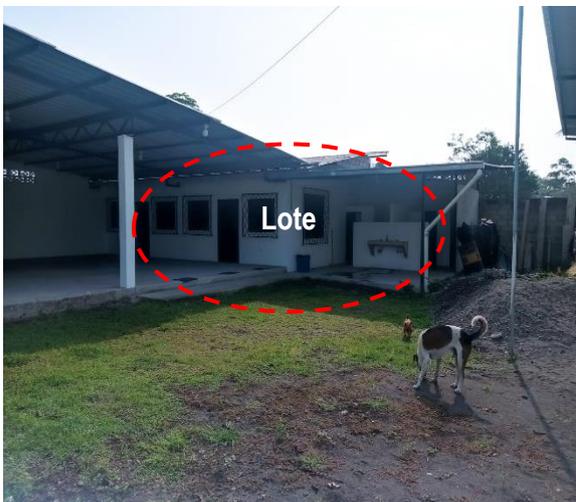
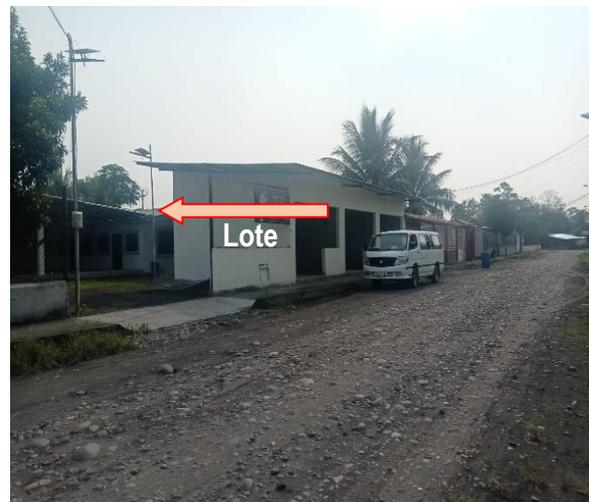
- En sentido norte, este y oeste se encuentra limitado por otros lotes; y en sentido sur se encuentra limitado por la calle 5.
- Se evidencia que existen construcciones dentro del predio.

- **Amenaza de Erosión.** - En la actualidad no se observa afectaciones por Erosión al terreno.
- **Amenazas antrópicas.** - Realizada la inspección en campo no se evidencia amenazas que generen afectaciones de gran magnitud.
- **Otras consideraciones.** - No se observa fuentes o franjas de protección a ser considerados respecto al lote de terreno.

Registro fotográfico del lote, Fuente: Inspección en campo

- Cumplir con la **Ordenanza del PUGS** vigente, en función a las directrices emitidas por las áreas pertinentes.
- Sacar el permiso de construcción correspondiente, si la ley lo permite.
- Cumplir con las Normas Ecuatorianas de Construcción (NEC) y métodos de prevención Sismo-resistente.
- Determinar la aceleración de la infraestructura según el tipo de construcción que se establezca (Normales, Especiales o Esenciales).
