INFORME N° 069-UGR-DGP-GADMCJS-2024

PARA: Arq. Vito Arrobo Aguirre / **JEFE DE ORDENAMIENTO T.**
DE: Lcdo. Jenrry Simaleza Camacho / **JEFE DE RIESGOS.**
ASUNTO: Informe de Riesgos (Legalización Bien Mostrenco)
FECHA: 06 de octubre de 2024

DATOS DEL PREDIO (Información de acuerdo al levantamiento planimétrico)

Cantón: La Joya de los Sachas
Parroquia: Unión Milagreña
Barrio / Sector: Cabecera
Parroquial
Zona: 09, **Sector:** 01
Manzana: 004, **Lote N°:** 001
Superficie total: 584.75 m²
Coordenada referencial:
WGS_1984_UTM_Zona_18S
Longitud (X): 301483
Latitud (Y): 9959769
Cota (Z): 266 msnm

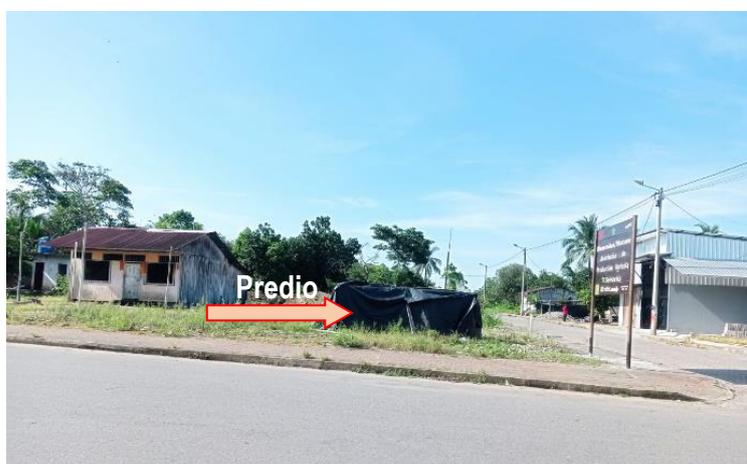
Ilustración 1. Ubicación del lote, Fuente: inspección en campo.

- En sentido norte y oeste se encuentra limitado calles; y en sentido sur y este se encuentra limitado por lotes.
- Se evidencia una construcción de madera.

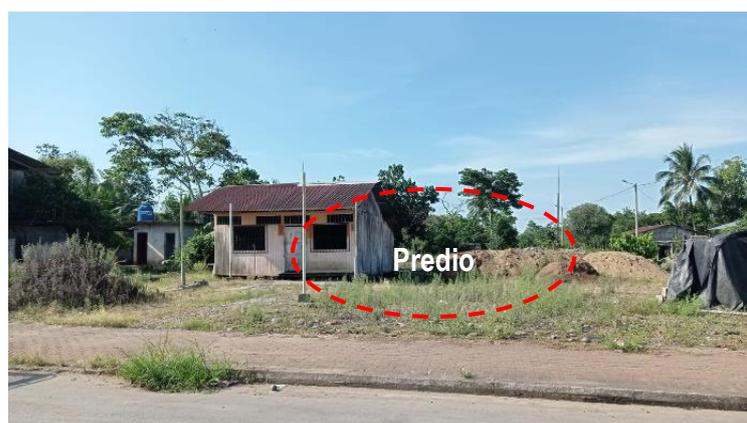
Ilustración 2. Registro fotográfico del lote, Fuente: Inspección en campo.

- **Amenaza de Deslizamiento.** - El terreno del lote corresponde a una zona plana con pendientes de 0-5 %, lo que corresponde a nivel Bajo de susceptibilidad a deslizamiento o movimiento en masa.
- **Amenaza de Inundación.** - Realizada la inspección en campo y revisada la información disponible en http://visor.gadjoyasachas.gob.ec/joya_sachas/ se

aprecia que la fuente hídrica más cercana se encuentra a 200 metros. También en base a los antecedentes en el sector no se ha registrado inundaciones por anegamiento.

- **Amenaza de Erosión.** - En la actualidad no presenta amenaza de afectaciones por Erosión al terreno, esto en relación a la distancia del río.
- **Amenazas Antrópicas.** - realizada la inspección no se observa elementos o algún fenómeno que amenacen de gran magnitud al predio.

POSESIONARIOS EN EL CANTÓN LA JOYA DE LOS SACHAS, el lote en la actualidad se encuentra: Fuera de la zona de ALTO riesgo de susceptibilidad a Deslizamiento o movimiento en masa, Erosión Fluvial e Inundación.

- Cumplir con la **Ordenanza del PUGS** vigente, en función a las directrices emitidas por las áreas pertinentes.
- Sacar el permiso de construcción correspondiente.
- Cumplir con las Normas Ecuatorianas de Construcción (NEC) y métodos de prevención Sismo-resistente.
- Determinar la aceleración de la infraestructura según el tipo de construcción que se establezca (Normales, Especiales o Esenciales).
