INFORME N° 062-UGR-DGP-GADMCJS-2024

ASUNTO: Informe de Riesgos (Legalización Bien Mostrenco)

Parroquia: La Joya de los Sachas
Barrio: Primero de Mayo
Zona: 01, **Sector:** 01
Manzana: 011, **Lote N°:** 006
Superficie: 249,90 m²
Coordenada referencial:
WGS_1984_UTM_Zona_18S
Longitud (X): 293256
Latitud (Y): 9967506
Cota (Z): 289 msnm

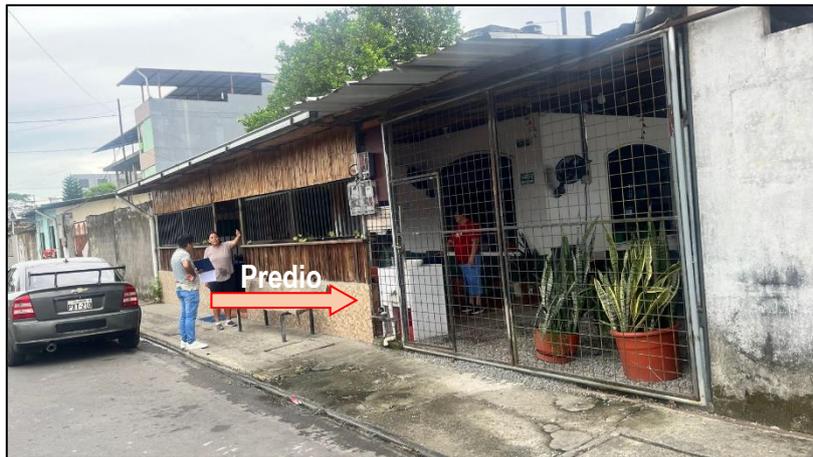
Ilustración 1. Ubicación del lote, Fuente: inspección en campo.

- Se evidencia una construcción dentro del lote.

- **Amenaza de Deslizamiento.** - El terreno del lote corresponde a una zona plana con pendientes de 0-5 %, lo que corresponde a nivel Bajo de susceptibilidad a deslizamiento o movimiento en masa.
- **Amenaza de Inundación.** - Realizada la inspección en campo y revisada la información disponible en http://visor.gadjoyasachas.gob.ec/joya_sachas/ no se evidencia fuentes hídricas cercanas que generen amenazas de

inundación. También en base a los antecedentes en el sector no se ha registrado inundaciones por anegamiento

- **Amenaza de Erosión.** - En la actualidad no presenta amenaza de afectaciones por Erosión al terreno, esto en relación a la distancia y las existencias de ríos.
- **Amenazas Antrópicas.** - realizada la inspección no se observa elementos o algún fenómeno que amenacen de gran magnitud al predio.

- Cumplir con la **Ordenanza del PUGS** vigente, en función a las directrices emitidas por las áreas pertinentes.
- Sacar el permiso de construcción correspondiente.
- Cumplir con las Normas Ecuatorianas de Construcción (NEC) y métodos de prevención Sismo-resistente.
- Determinar la aceleración de la infraestructura según el tipo de construcción que se establezca (Normales, Especiales o Esenciales).

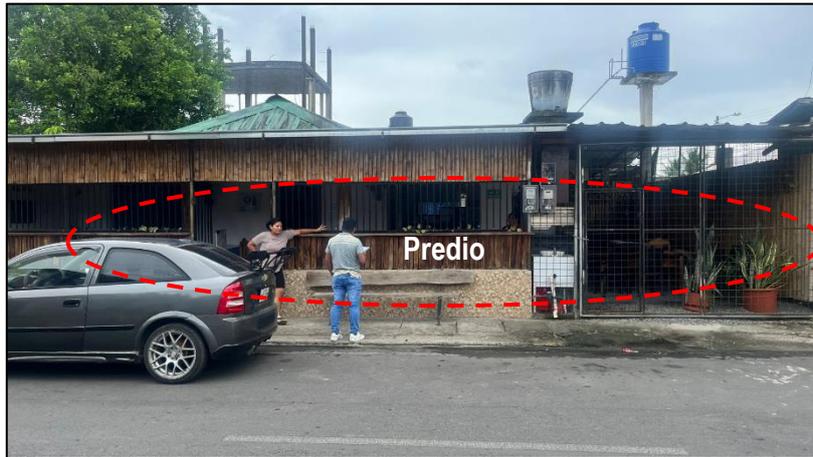
Ilustración 2. Registro fotográfico del lote, Fuente: Inspección en campo.

POSESIONARIOS EN EL CANTÓN LA JOYA DE LOS SACHAS, el lote en la actualidad se encuentra: Fuera de la zona de ALTO riesgo de susceptibilidad a Deslizamiento o movimiento en masa, Erosión Fluvial y Inundación.
