INFORME N° 068-UGR-DGP-GADMCJS-2024

PARA: Arq. William Cabay / **ANALISTA DE PLANEAMIENTO - GADMCJS**
DE: Lcdo. Jenrry Simaleza Camacho / **JEFE DE RIESGOS.**
ASUNTO: Informe de Riesgos (Proceso Legalización Bien Mostrenco)
FECHA: 20 de octubre de 2024

Parroquia: La Joya de los Sachas
Barrio: Amazonas
Zona: 01, **Sector:** 06
Manzana: 012, **Lote N°:** 006
Superficie lote: 338.39 m²
Coordenada referencial:
WGS_1984_UTM_Zona_18S
Longitud (X): 293544
Latitud (Y): 9967229

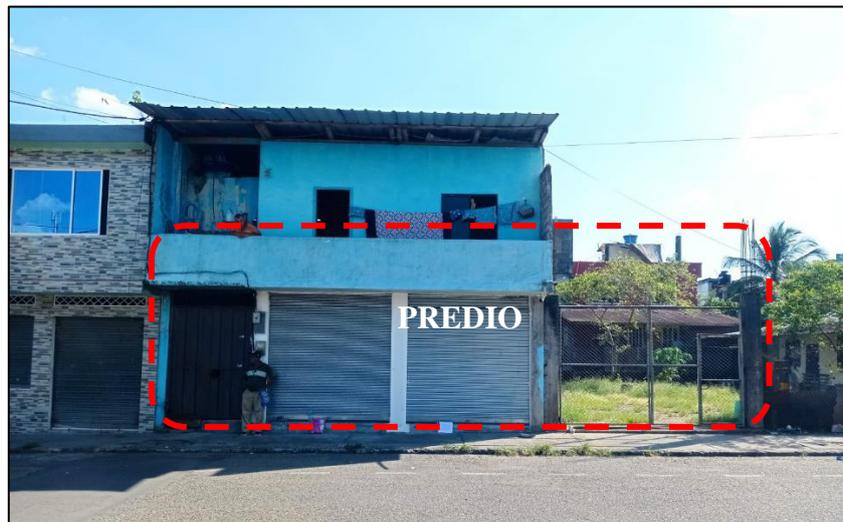
De manera general se evidencia que existe una construcción dentro del predio.

Ilustración 1. Ubicación del lote, Fuente: inspección en campo.

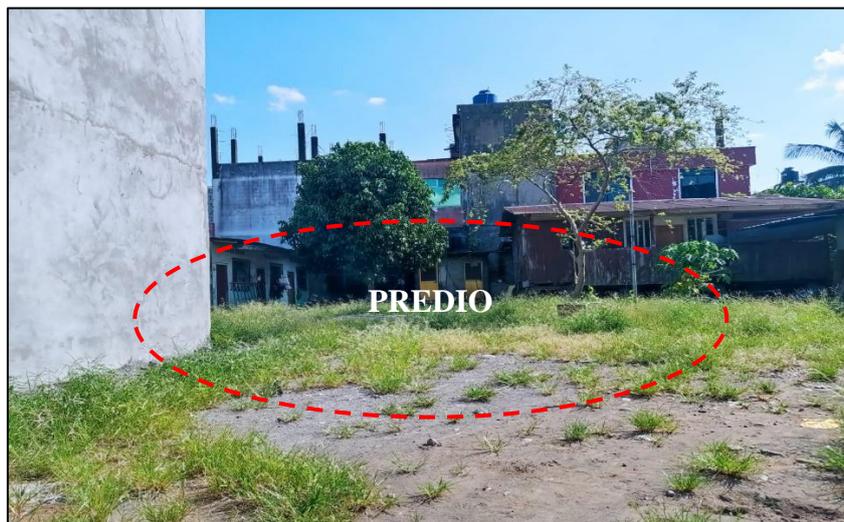
- **Amenaza de Deslizamiento.** - El terreno del lote corresponde a una zona plana con pendientes de 0-5 %, lo que corresponde a nivel Bajo de susceptibilidad a deslizamiento o movimiento en masa.
- **Amenaza de Inundación.** - Realizada la inspección en campo y revisada la información disponible en http://visor.gadjoyasachas.gob.ec/joya_sachas/ no se evidencia fuentes hídricas cercanas que generen amenazas de inundación. También en base a los antecedentes en el sector no se ha registrado inundaciones por anegamiento

- **Amenaza de Erosión.** - En la actualidad no presenta amenaza de afectaciones por Erosión al terreno, esto en relación a la distancia y las existencias de ríos, pendientes fuertes, otros factores.
- **Amenazas antrópicas.** - realizada la inspección no se observa elementos o algún fenómeno que generen amenaza de gran magnitud al predio.

Ilustración 2. Registro fotográfico del lote, Fuente: Inspección en campo.

- Cumplir con la **Ordenanza del PUGS** vigente, en función a las directrices emitidas por las áreas pertinentes.
- Sacar el permiso de construcción correspondiente.
- Cumplir con las Normas Ecuatorianas de Construcción (NEC) y métodos de prevención Sismo-resistente.
- Determinar la aceleración de la infraestructura según el tipo de construcción que se establezca (Normales, Especiales o Esenciales).
