INF-N° 21- GADMCJS-GR-2025

DE: Lcdo. Jenrry Simaleza Camacho / **Jefe de Riesgos**
PARA: Arq. Vito Jefferman Arrobo A. / Jefe de Ordenamiento Territorial
FECHA: 08 de mayo de 2025
ASUNTO: Informe de Riesgos (Bien Mostrenco).

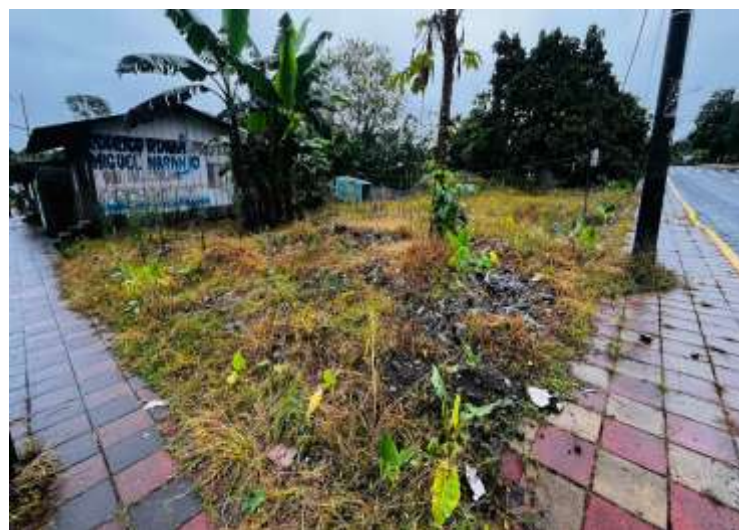
Imagen: 1- Área de terreno evaluado.

Relieve del terreno. - Se verifica el relieve del lote de terreno evaluado está ubicado visualmente en la actualidad en una zona con características topográficas planas o casi plana estables con acceso a vías y otros servicios.

Edificación. - en el lote de terreno actualmente se evidencia con infraestructura (vivienda) de madera.

El lote de terreno. - se encuentra a 185 metros de distancia de una plataforma petrolera con presencia de mecheros.

Movimientos en masa. - al no observar pendiente o quebradas adyacentes al lote se informa que ante esta amenaza la susceptibilidad ante esta amenaza es **Nivel Bajo**

Amenaza por inundación. - por lo general una inundación es la ocupación por parte del agua de zonas que habitualmente están libres de esta, por desbordamiento de ríos o por lluvias torrenciales inundando suelos pobres en filtración llamado inundación por anegación, al no observar ríos cercanos o suelos con ondulaciones se informa que en esta amenaza la susceptibilidad es considerada **Nivel Bajo**

- Cumplir con la **Ordenanza del PUGS** vigente, en función a las directrices emitidas por las áreas pertinentes.
- En caso de construcción o ampliación cumplir con las Normas Ecuatorianas de Construcción (NEC) y métodos de prevención Sismo-resistente. En el caso de construcción o remodelación
- Verificar los retiros los retiros que corresponden a las estaciones de bombeo con presencia de mecheros.
