**INFORME No. GADMCJS -2024-017-JB**

**ASUNTO:** INFORME TÉCNICO SOBRE LA EVACUACIÓN DE LAS AGUA LAS LLUVIAS  
DE LA UNIDAD EDUCATIVA “24 DE OCTUBRE”.

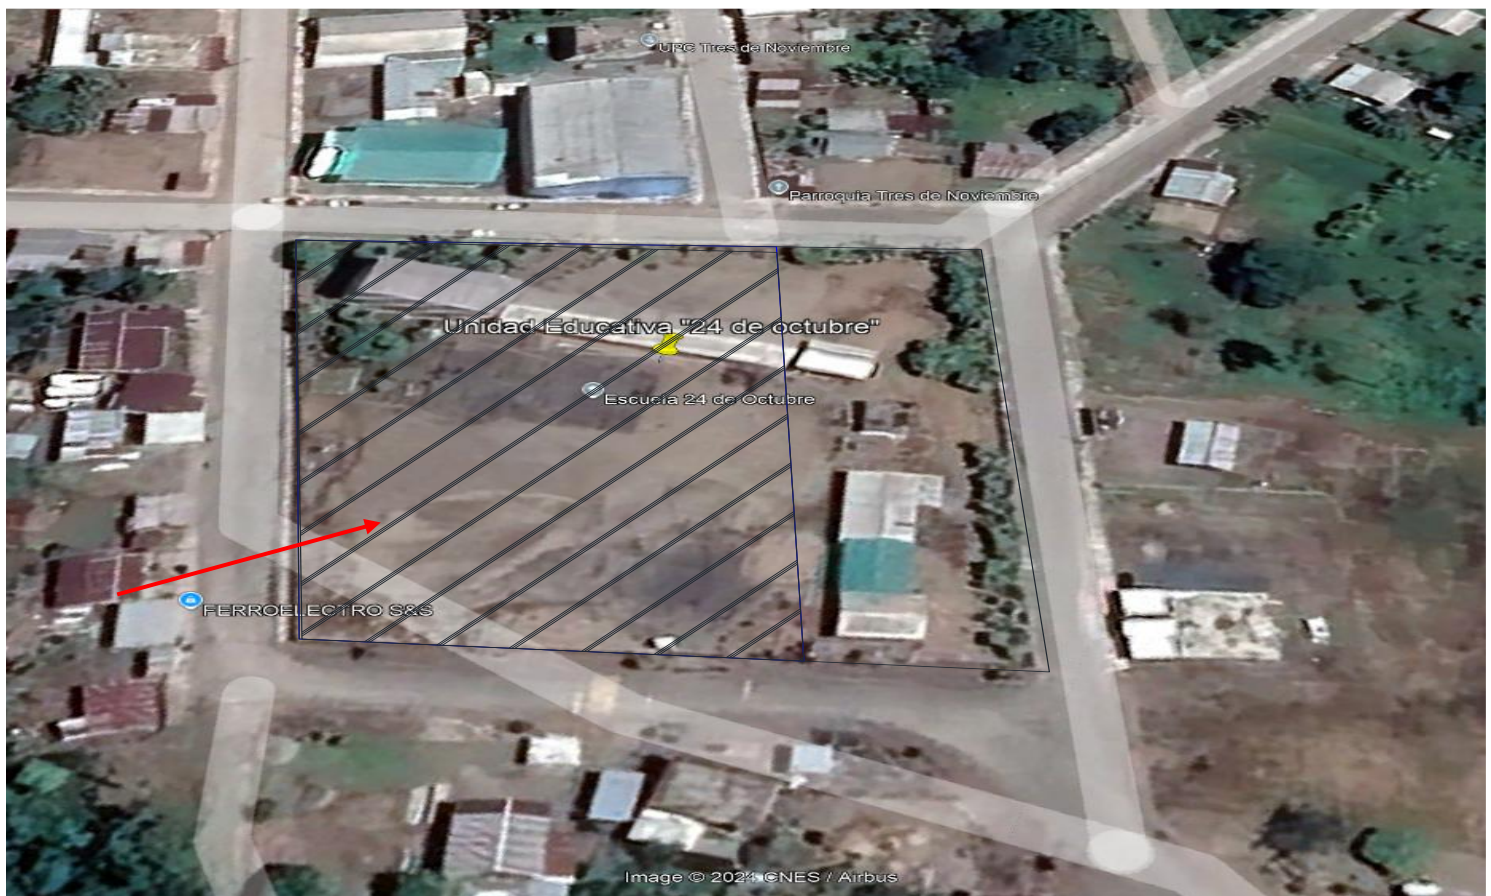
**GRÁFICA N°2**

Se representa en la siguiente gráfica la zona más crítica identificadas en la Unidad Educativa “24 de octubre”:

- No se cuenta con suficientes canales, cajas de revisión y sumideros para la recolección eficiente del agua pluvial. Esto ocasiona que las áreas bajas del patio y corredores permanezcan inundadas después de las lluvias.

- El terreno en algunas áreas es prácticamente plano o tiene una pendiente negativa, lo que impide el flujo natural del agua hacia puntos de drenaje. Esto contribuye a la formación de charcos y zonas con agua estancada.

En función del análisis técnico realizado, de la necesidad prioritaria identificada en la Unidad Educativa “24 de Octubre” y del impacto positivo que tendrá la obra sobre la infraestructura escolar y la calidad de vida de la comunidad educativa, se recomienda proceder con la contratación de la obra “Sistema de Drenaje Pluvial para la Unidad Educativa 24 de Octubre”, garantizando el cumplimiento de los procedimientos establecidos en la normativa de contratación pública vigente.

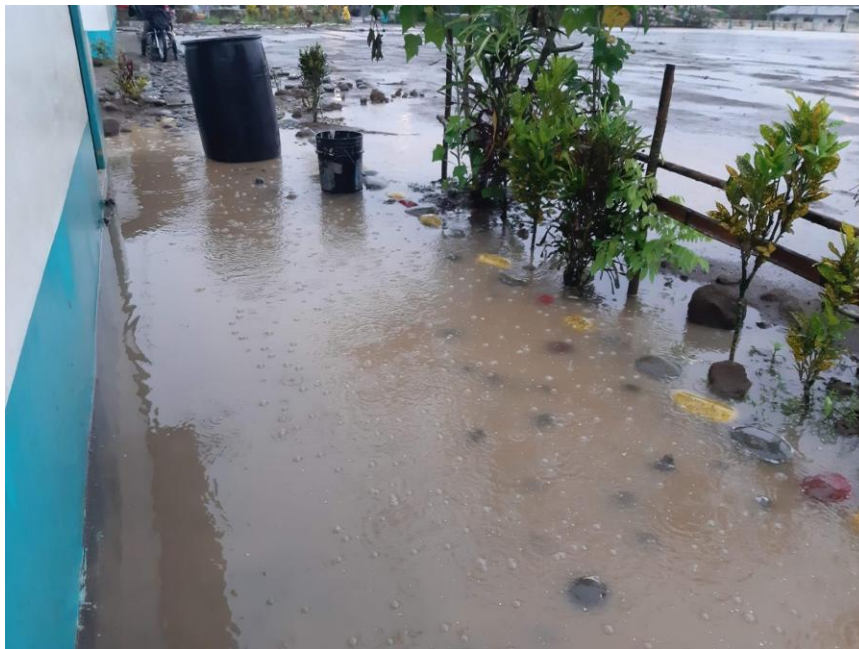
Foto 1: Fotografía dónde se evidencia la acumulación de las aguas lluvias en la Unidad Educativa “24 de octubre”.

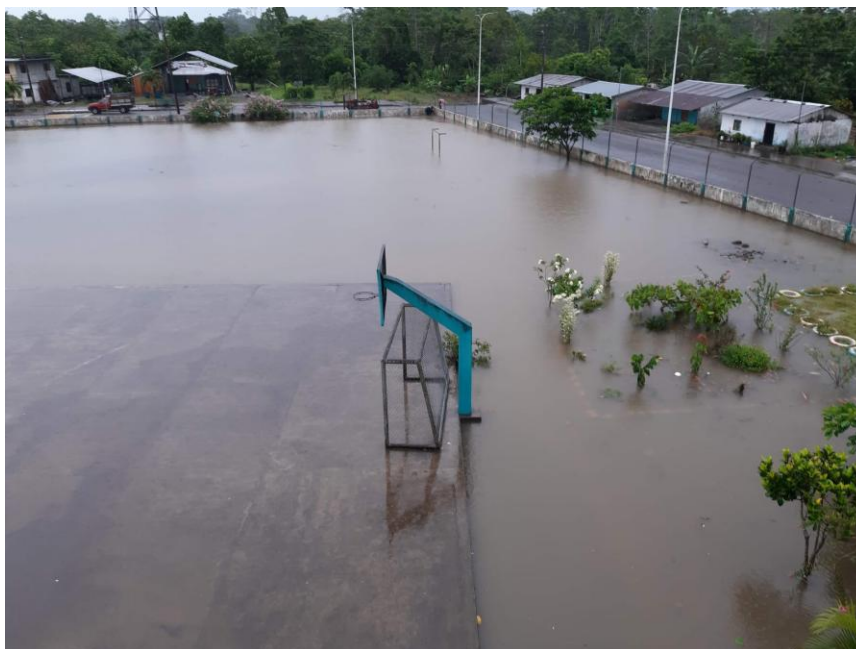
Foto 2: Fotografía donde se visualiza la inundación debido a las aguas lluvias en el área del patio de la Unidad Educativa “24 de Octubre”.

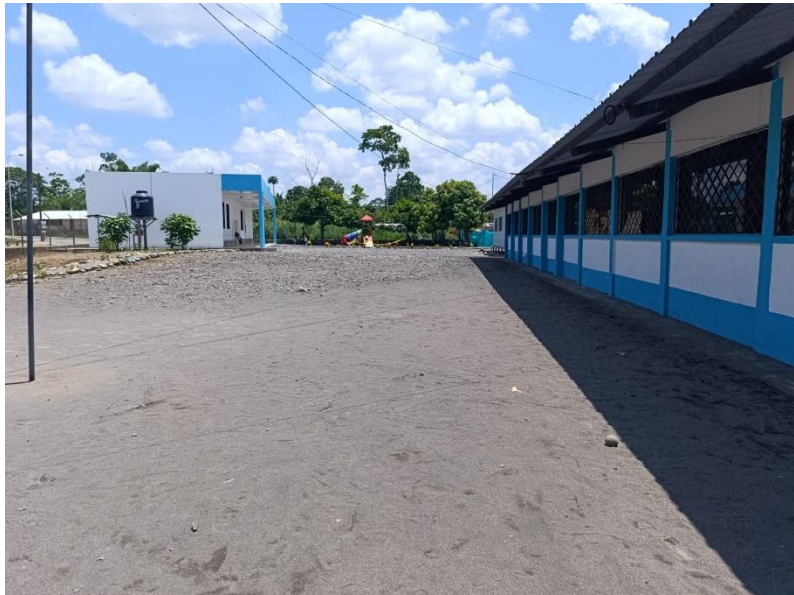
Foto 2: Fotografía donde se evidencia que no existen canales de recolección de Aguas Lluvias en los Bloques de aulas de Unidad Educativa "24 de Octubre".
