**INFORME TÉCNICO N° 013-UGR-DGA-GADMCJS-2026**

**Asunto:** Informe Técnico de Riesgos para el proceso de la Propuesta participativa de anexión de la Lotización Norte Uno al Barrio Los Laureles.

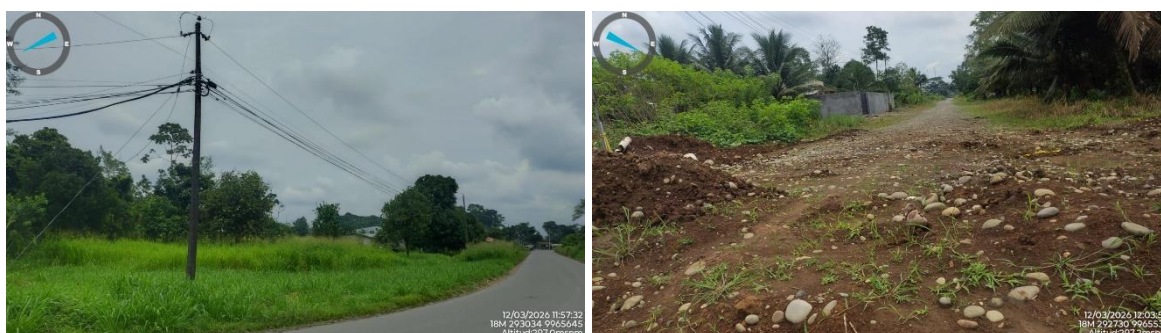
En el área evaluada, que comprende 16 manzanas con 127 lotes, se constató que los terrenos y su entorno colindante presentan relieve plano, con pendientes mínimas y ausencia de taludes pronunciados. Bajo estas condiciones topográficas, no se identifican factores que generen la susceptibilidad ante riesgos de deslizamientos o movimientos en masa.

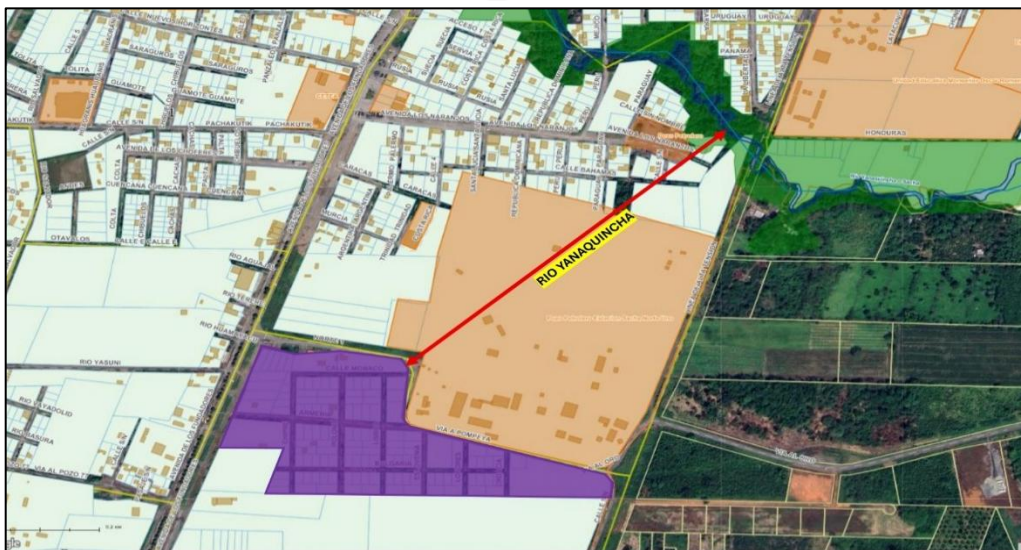
En relación con la **amenaza de inundación por desbordamiento** de fuentes hídricas, tras la inspección técnica en campo y la revisión de la información disponible, no se identificaron ríos, esteros o quebradas cercanas que representen una amenaza directa de inundación por desbordamiento para la lotización Norte Uno.

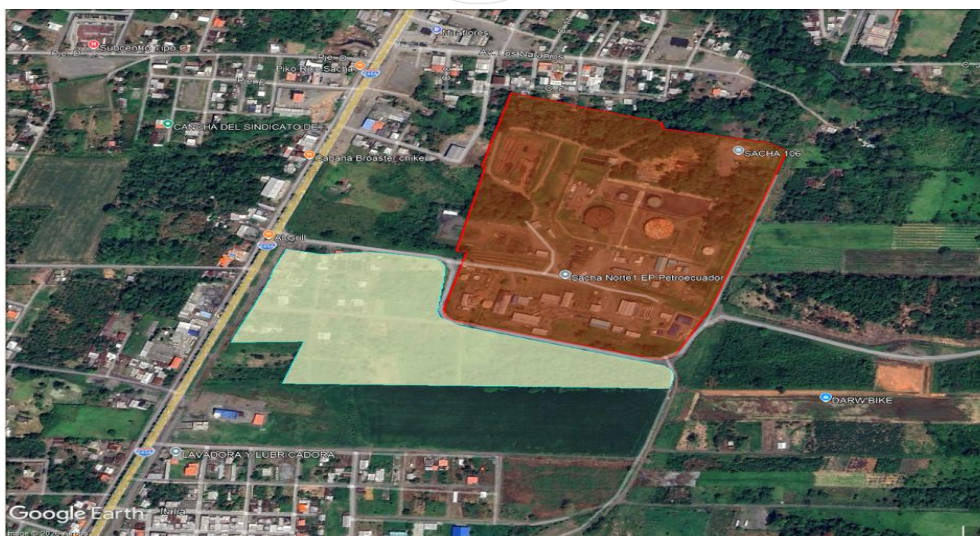
Ante esta amenaza me permito informar que de acuerdo a la inspección en campo y de la información disponible se evidencia la presencia de una estación de bombeo denominada SACHA NORTE UNO, misma que se encuentra colindando con la lotización evaluada. Entre ambas infraestructuras se encuentra la vía que conduce a la parroquia Pompeya.

- Considerando el nivel de susceptibilidad de inundación por anegamiento existente en sitios específicos, se recomienda solicitar las factibilidades de alcantarillado pluvial.
- Realizar la evaluación correspondiente por el área o institución pertinente respecto a la existencia de la infraestructura petrolera y la existencia de mecheros en su interior actualmente activos, con la finalidad de evaluar y delimitar el nivel de afectación a los lotes.
- Al área correspondiente, dar seguimiento a los procesos de construcción de edificaciones nuevas y ampliaciones, con la finalidad de reducir las condiciones de vulnerabilidad física, en cumplimiento de las Normas Ecuatorianas de la Construcción.

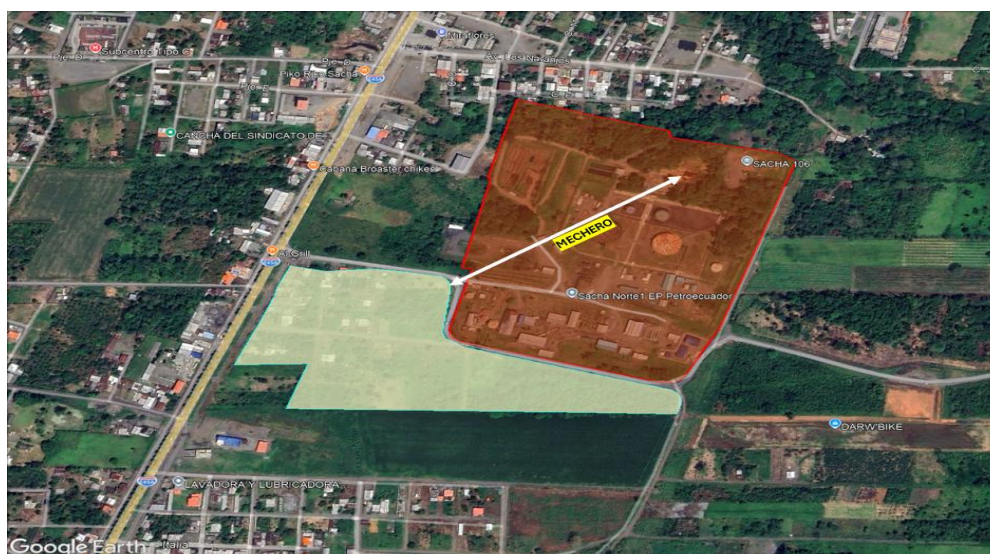
Además, la Lotización se ubica aproximadamente a 400 m de la infraestructura denominada mechero (Gas Flare) mismo que se encuentra dentro de la estación de bombeo SACHA NORTE UNO. En este sentido, estos aspectos deben ser evaluados y delimitados conforme a lo establecido en el marco legal vigente.

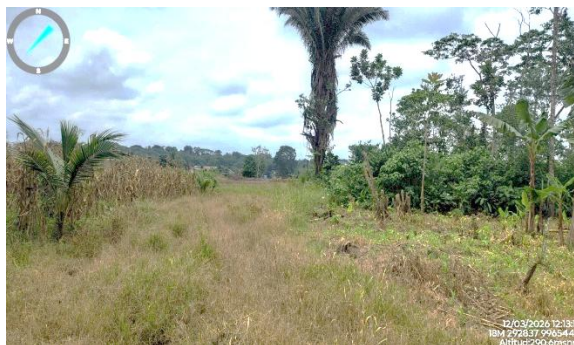
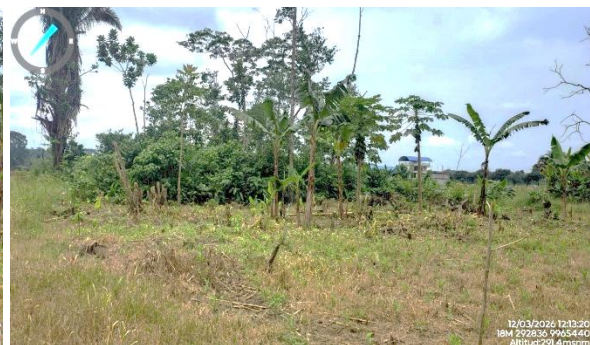
**Fotografía. 4.** Áreas inundadas por anegamiento (antecedente, febrero 2025)

En relación con la **amenaza de inundación por anegamiento**, se determinó que los lotes evaluados y sus áreas colindantes presentan relieve predominantemente plano con pendientes leves, condición que puede favorecer la acumulación temporal de agua en determinados sectores, es así con los antecedentes del sector, se han registrado eventos en zonas específicas del área evaluada (**Ítem. 5**).

En tal virtud, el anegamiento es un fenómeno estacional en este cantón, especialmente durante la temporada de invierno, cuando las lluvias con una duración determinada y alta intensidad causan inundaciones en zonas bajas con escasa capacidad de evacuación de las aguas lluvias. La información general de este informe puede utilizarse para los esfuerzos de planificación y mitigación para reducir futuras afectaciones por anegamiento en este o sectores aledaños de la cabecera parroquial.
