**INF-N° 52- GADMCJS-GR-2023**

ASUNTO: Informe de identificación de riesgos para el sector denominado “Asentamiento Humano de Hecho, Valverde”.

Coordenadas WGS84- UTM 18S	Parroquia	Nombre del barrio / lotización
X: 294234,54; Y: 9968526,54; Alto- 276 msnm	La Joya de los sachas	Asentamiento humano de hecho "Valverde"

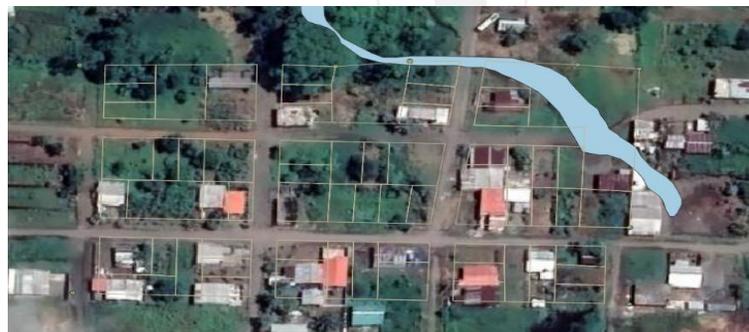
#### Mapa de ubicación del canal de agua lluvia

El sector inspeccionado no presenta incidencia a ser propenso a inundaciones, según versiones de la Sra. Jessica Parco propietaria de un lote de terreno del sector evaluado da a conocer que no han estado expuestos a dicho evento, dando continuidad a la investigación referente al canal de drenaje existente, informan que no ha sido causal de propagación de inundaciones debido que en épocas de lluvia no supera el nivel normal de su cauce.

- La intervención directa con el mejoramiento del canal de drenaje de aguas de manera que no se ocasionen taponamientos.

- Los propietarios o poseedores de los lotes que se encuentran adyacentes al canal de drenaje de aguas lluvias deberán aplicar las alternativas de mejoramiento del mismo, según las características topográficas del sitio para evitar posibles taponamientos del cauce.
- Se recomienda a la Unidad de Ordenamiento Territorial del GADMCJS hacer cumplir el margen de retiros de afectación que corresponde a Canales de Riego, en cumplimiento a la Reforma a la Ordenanza que Aprueba el Plan de Desarrollo y Ordenamiento Territorial y su Alineación al Plan Nacional de Desarrollo 2021-2025 y la Formulación del Plan de Uso y Gestión del Suelo del Cantón la Joya de los Sachas.

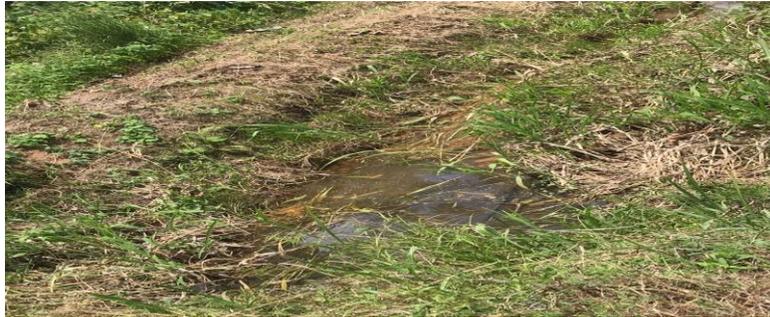
## *Fotografía del canal de agua lluvia cruzando la vía*

No se evidencia elementos expuestos en la actualidad, sin embargo, es importante cumplir el margen de retiro por afectación del canal de drenaje que pasa al final de la zona evaluada.

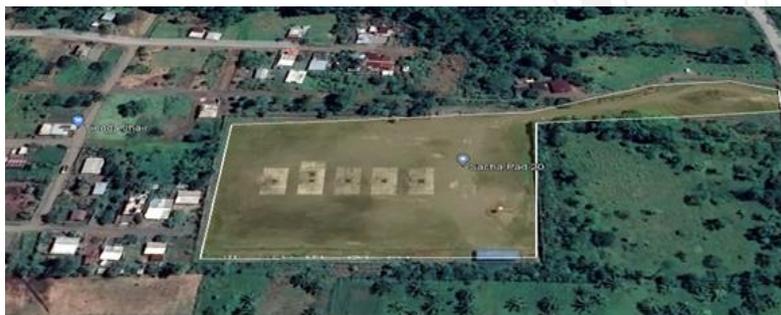
## **Fotografía de la plataforma PAD-20**

**Contaminación Ambiental:** El sector denominado Asentamiento Humano de Hecho “Valverde” se encuentra ubicado aproximadamente a 140 metros de distancia desde la parte externa de la plataforma petrolera compuesta por varios pozos hasta la lotización, hace cuatro meses atrás se evidenciaba equipos para quemar gas considerados “mecheros”, en la inspección realizada el 13 de septiembre de 2023 se puede apreciar que en la actualidad ya no hay existencias de los mecheros considerados causantes de la disminución de la capacidad del medio ambiente, sin embargo doy a conocer que en un acercamiento con los técnicos de la Operadora EP PETROECUADOR, dan a conocer que se está realizando el proyecto de RETIRO DE MECHEROS en cumplimiento al juicio No. 21201202000170, Segunda Instancia, número de ingreso 1, de fecha 29 de julio de 2021, Criollo Reyes Marujo Vitalina-secretario relator de la SALA MULTICOMPETENTE DE LA CORTEPROVINCIAL DE JUSTICIA DE SUCUMBIOS. DISPONE: 1.- El Ministerio de Energía y Recursos Naturales no Renovables, a través de la Secretaría de Hidrocarburos, conjuntamente con las empresas petroleras, procederá a la actualización del plan para la eliminación gradual y progresiva de los mecheros tradicionales que se utilizan para la quema de gas, siendo los que se encuentran en sitios aledaños a los centros poblados los primeros en retirarse, para lo cual se concede el plazo de 18 meses; respecto de los demás mecheros, se deberá proceder a su progresiva eliminación hasta diciembre del año 2030; por lo que, se reducirá de forma planificada en atención a los compromisos que el Estado Ecuatoriano ha asumido en material ambiental y concretamente en relación a la quema de gas.
