**GOBIERNO AUTÓNOMO DESCENTRALIZADO MUNICIPAL  
DEL CANTÓN LA JOYA DE LOS SACHAS**

**INF-N° 61- GADMCJS-GR-2023**

ASUNTO: Factibilidad de Riesgos de un lote terreno ubicado en la parroquia San Carlos.

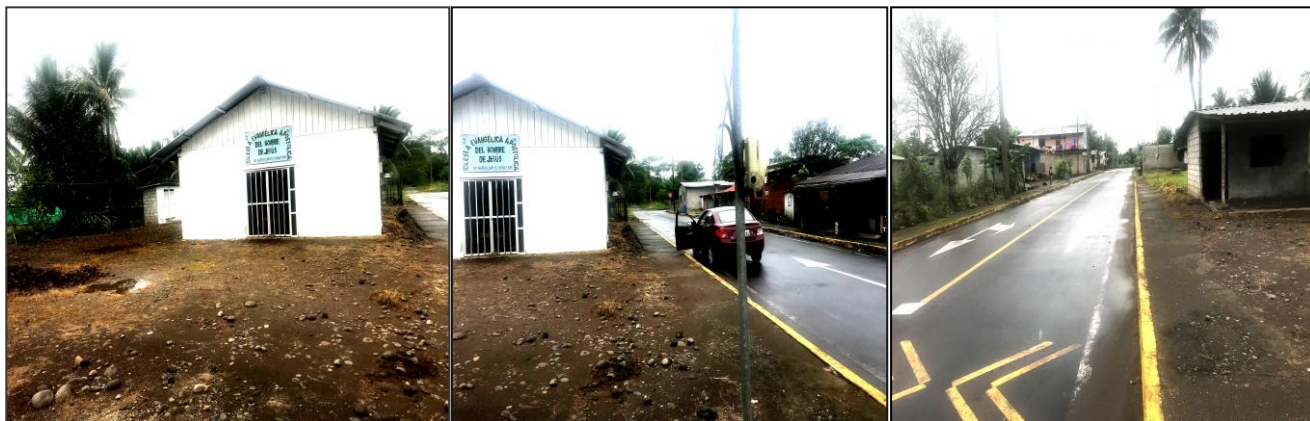
Fuente: UGR. Inspección en campo

- Vías asfaltadas
- Servicios básicos
- La construcción de una iglesia construcción mixta

- El sector donde se encuentra ubicado el lote de terreno en la actualidad no presenta amenazas ya que es una superficie visualmente plana con inclinación <5%, no se registra u observa tendencia a inundaciones por desbordamiento de ríos o vertientes, como también no se evidencia, quebradas o pendientes empinadas que puedan causar afectación. Como indica en las fotografías.

- Se recomienda a la Unidad de Ordenamiento Territorial del GAD. Municipal del cantón La Joya de los Sachas identifique lo retiros que corresponda el terreno en evaluación
- Ante lo expuesto, el solicitante puede continuar con los trámites correspondientes al no identificar amenazas naturales en el sector evaluado.

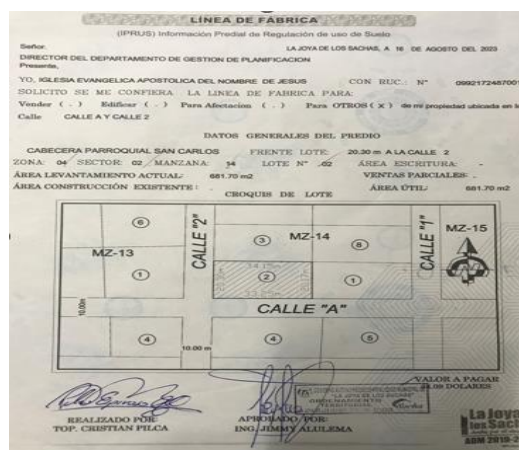
El área a intervenir es el lote N°. 02 de 681,70 m<sup>2</sup>. Como lo indica la ilustración.
