**INFORME N° 24-UGR-DGA-2025**

**Para:** Arq. Vito Jefferman Arrobo Aguirre.  
**Jefe de Ordenamiento Territorial.**  
**Fecha:** 13 de mayo de 2025  
**Asunto:** Informe de Riesgos, proceso Bien Mostrenco

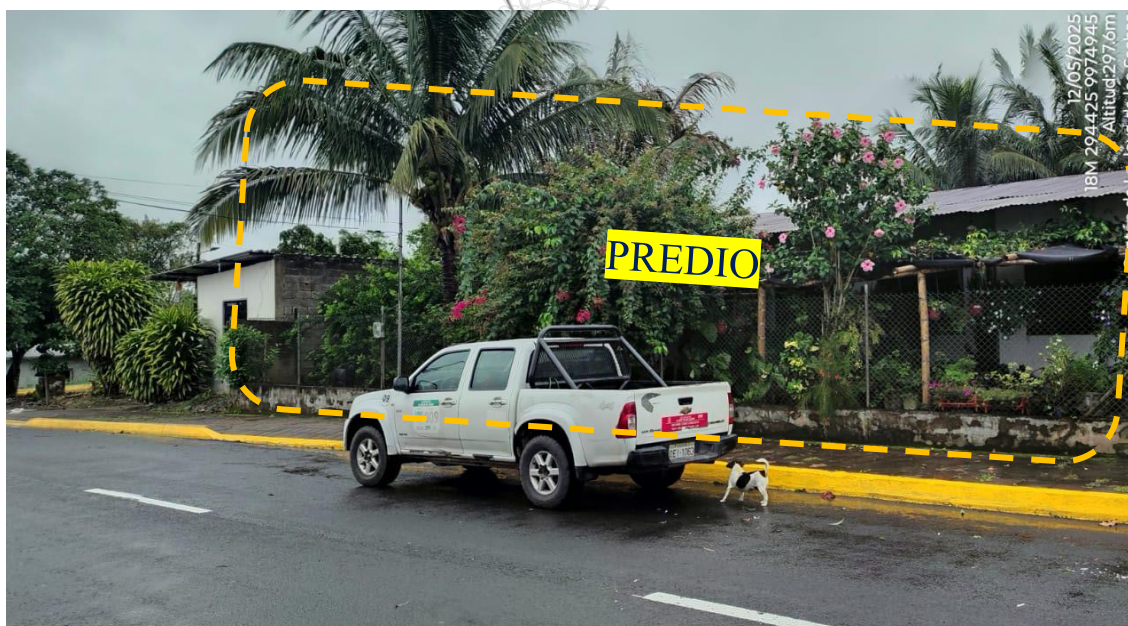
Realizada la inspección en campo y revisada la información disponible el predio en mención corresponde a un terreno plano con inclinaciones muy leves, no se observa pendientes fuertes o quebradas; se observa no ser un terreno pantanoso, se evidencia construcción de vivienda de 1 piso, con calles asfaltadas, a 260 m aprox. se encuentra la plataforma petrolera donde existen mecheros.

Fig. 1. Parte oeste del predio calle 2 de mayo, se evidencia construcción de vivienda.

- Cumplir con las Normas Ecuatorianas de Construcción (NEC); métodos de prevención Sismo-resistente y permiso de construcción.
- Cumplir con la Ordenanza del PUGS vigente, en función a las directrices emitidas por las áreas pertinentes.
